尉氏县再创金属实业有限公司土壤  
污染隐患排查报告  
(2021 年)

尉氏县再创金属实业有限公司

二〇二一年

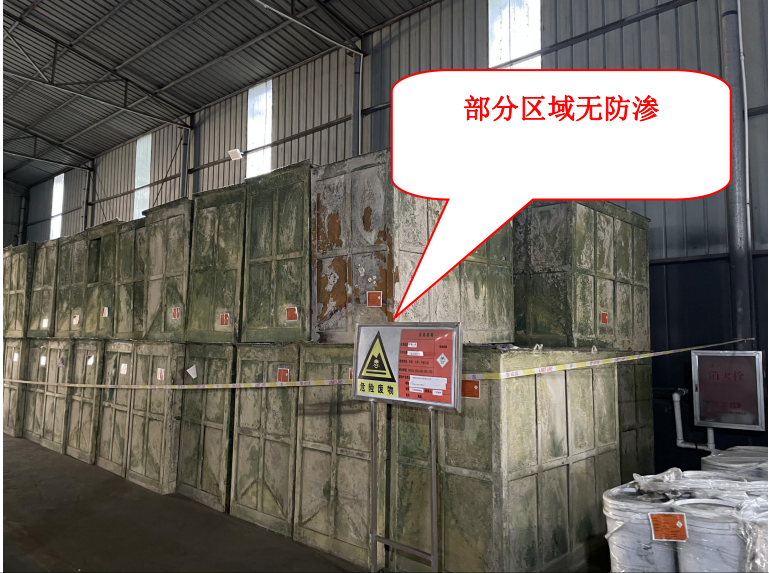
| 企业名称 | | | 尉氏县再创金属<br>实业有限公司 | 所属行业 | 有色金属冶炼 | |
|---|---|---|---|---|---|---|
| 5 | 其他活动区 | 原料库 | 存放原料废催化剂 | 危废库地面部分区域未防渗 | 按要求设置地面防渗 | 现有危废库储存能力能满足现有需求,但“三防”设施不规范,需进一步完善 |

根据现场排查结果可知，公司设有较为完整的土壤隐患排查制度和组织机构，能够很好的开展土壤隐患排查工作。根据现排查结果，目前厂区仍存在一定的土壤污染隐患，主要隐患内容集中在废催化剂存放间地面未防渗、未规范设置泄漏收集装置、无分区。

| 序号 | 涉及工业活动 | 重点设施设备 | 位置信息 | 现场照片 | 存在问题 | 整改方案或建议 | 整改期限 |
|---|---|---|---|---|---|---|---|
| 1 | 其他活动 | / | 原料存放区 | | “三防”设施不规范，需进一步完善 | 设置防渗地面 | 计划 12 月 30 号整改完成 |

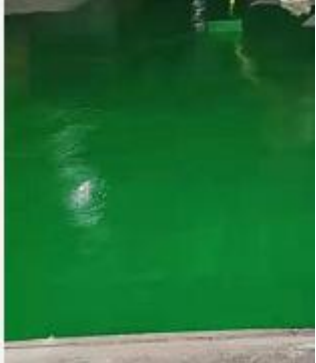
| 序号 | 涉及工业活动 | 重点设施设备 | 位置信息 | 实际整改情况 | 整改后照片 | 隐患整改完成日期 | 备注 |
|---|---|---|---|---|---|---|---|
| 1 | 其他活动 | / | 原料存放区 | 原料库设置防渗 | | 12 月 13 日 | / |

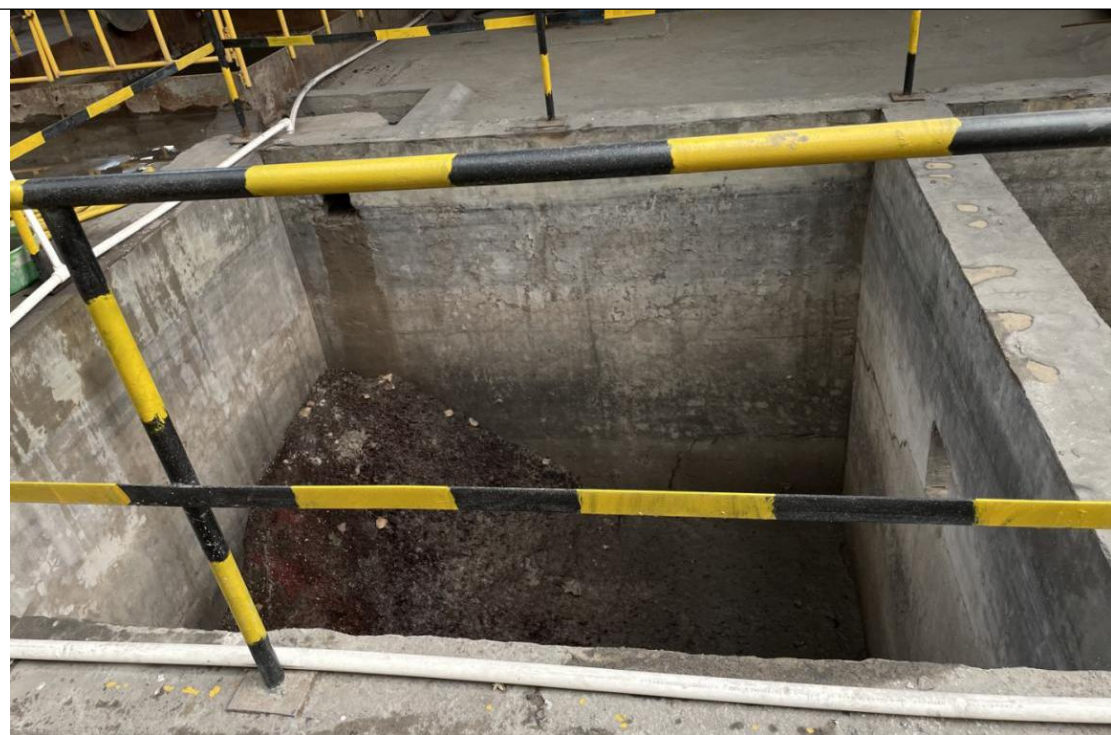
| 使用类型 | 存在污染 | 治理措施 | 日常管理 | 造成土壤污染的方式 | 排查内容 |
|---|---|---|---|---|---|
| 水淬池 | 重金属 | 地面水泥硬化 | 定期目视检查 | 泄漏 | ①池体有无开裂、渗漏，孔洞密封是否良好；<br>②附近硬化地面是否完好，有无开裂、渗漏；<br>③附近围堰是否完好，有无开裂、渗漏，孔洞密封是否良好；<br>④巡检记录是否及时准确。 |

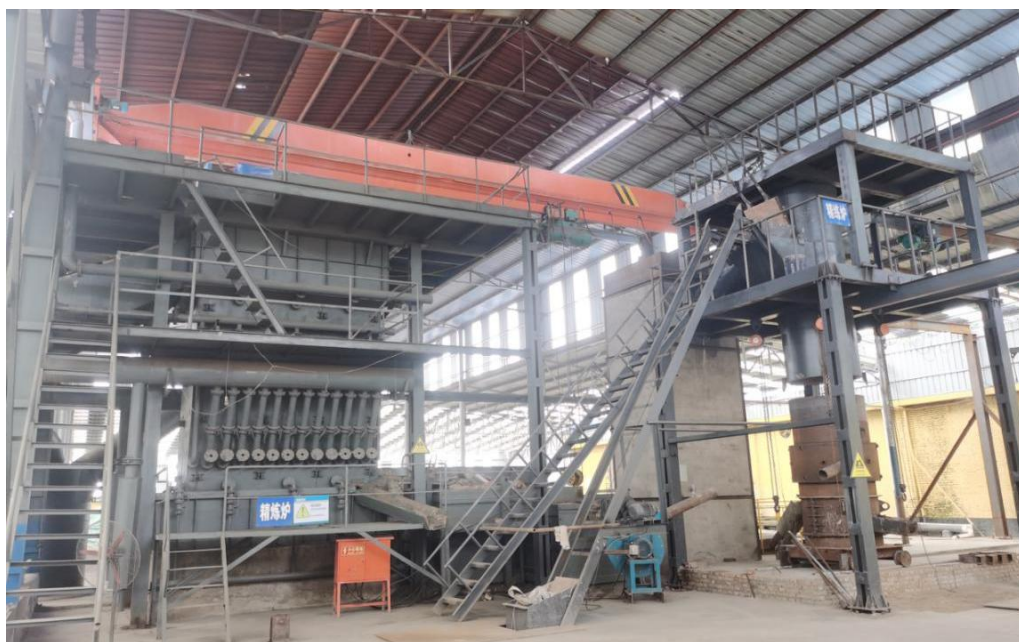
精炼炉

| 设施/工段 | 存在污染 | 治理措施 | 日常管理 | 造成土壤污染的方式 | 排查内容 |
|---|---|---|---|---|---|
| 精炼 | 废催化剂 | 地面水泥硬化防渗，车间设有围堰、防雨防淋滤设施 | 定期防渗检测 | 泄漏 | 渗漏；③围堰是否完好，有无开裂、渗漏，孔洞密封良好；④巡检记录是否及时准确 |

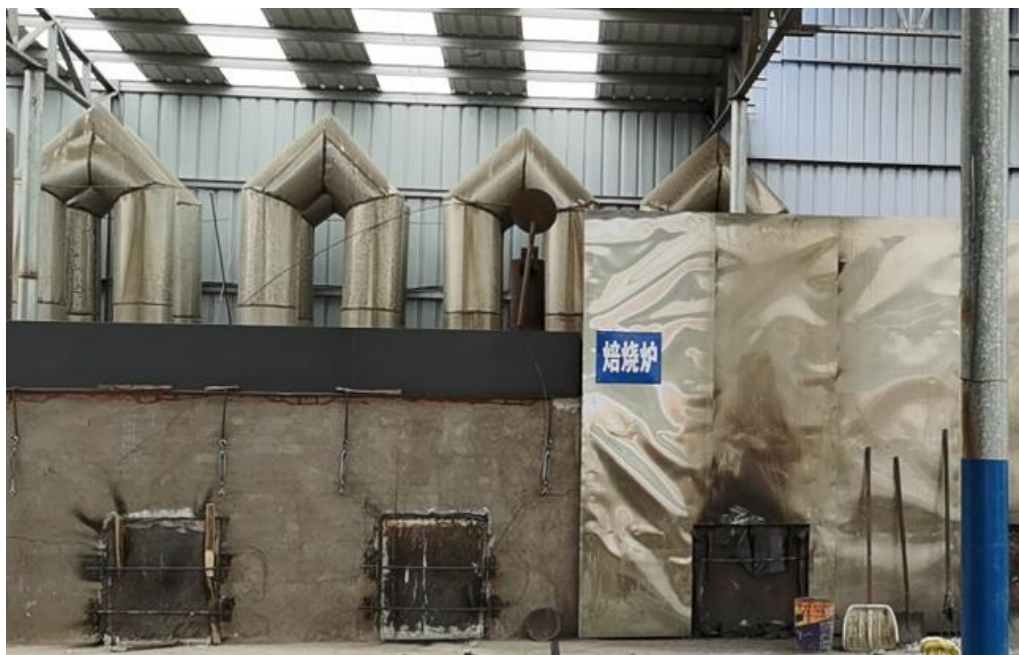
焙烧炉

| 设施/工段 | 存在污染 | 治理措施 | 日常管理 | 造成土壤污染的方式 | 排查内容 |
|---|---|---|---|---|---|
| 焙烧 | 废催化剂 | 地面水泥硬化防渗，车间设有围堰、防雨防淋滤设施 | 定期防渗检测 | 泄漏 | ①检测样品采集点等位置状况是否良好；②硬化地面是否完好，有无开裂、 |
